そろそろ繁殖期ですね 06 年 03 月 23 日(木)

底樋 06年01月19日(木)

底樋改修のための水抜き 06 年 01 月 09 日(月)

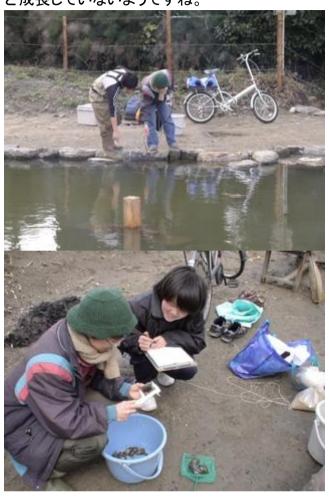
溶存酸素量(DO)とドブガイの測定 06 年 03 月 19 日(日)

溶存酸素量(DO)を調べています。DO は一日の朝夕でかなり変動があります。昨年生まれのドブガイの殻長・殻高・殻幅をノギスで測定しているところです。2月~3月にはほとんど成長していないようですね。

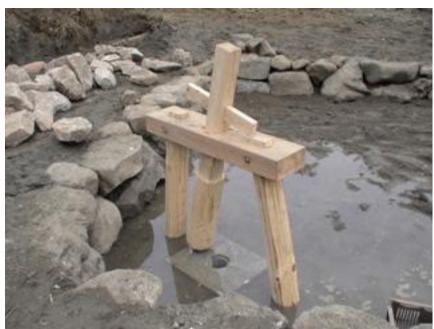
もう底樋が設置されました。 すごいスピードで改修工事が進んでいます。

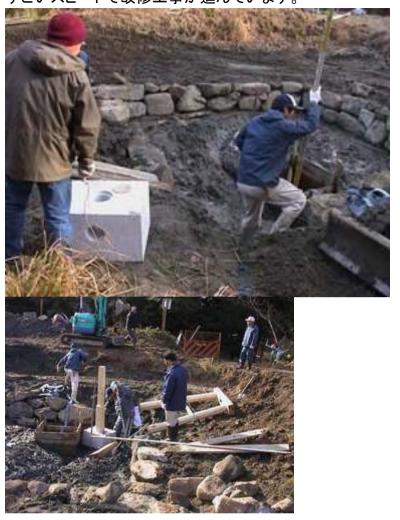
二段目の池底 01 月 18 日(水)

池の構造は二段底にします。内側の深みが約5m×4mで深さは水面から約130cm~120cmになる予定です。まずは、松材の底板をはめ込み、その上に石を積み上げていきます。この内底の一番深いところに底樋の床石を設置します。池のサイズは約12m×12mでの外側の底は最大水深が60cm~70cmになるの山側は緩やかな傾斜になり、ドブガイの繁殖場になるはずです。

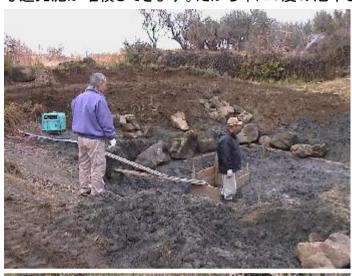
池の底板と底石積み 06年01月17日(火)

底板の上へ石積を行っているとことです。人力では到底出来ない作業ですね。 干しあげてあった酸化土と還元泥との違いがよくわかります。

酸化土は奥の茶色い土です。鉄分が酸化してやや茶色身を帯びてきます。しかし、手前の泥は還元泥で、硫化水素のくさい臭いが残っています。池の底にはどうしてもこのような還元泥が堆積してきます。だから年に1度の池干しが必要なんですね。

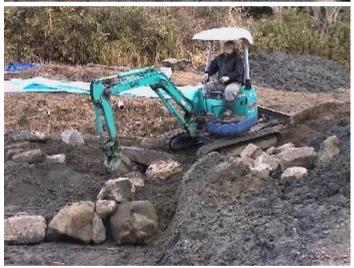
底板と底石の搬入 06年01月17日(火)

石の搬入は、クレーンと石運搬機そしてユンボとリレーして行きます。見事な技術ですね。
