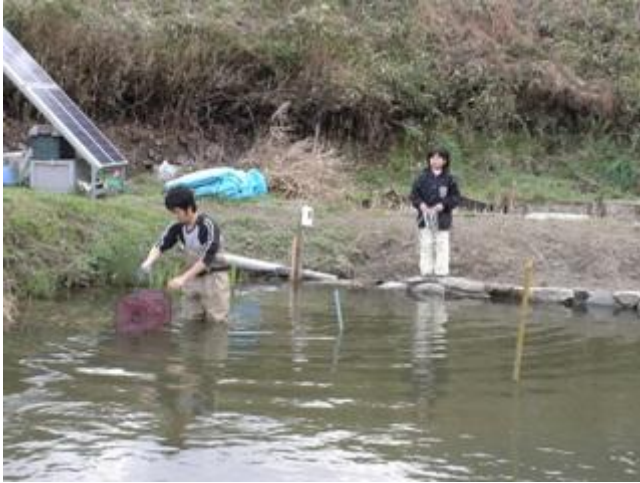
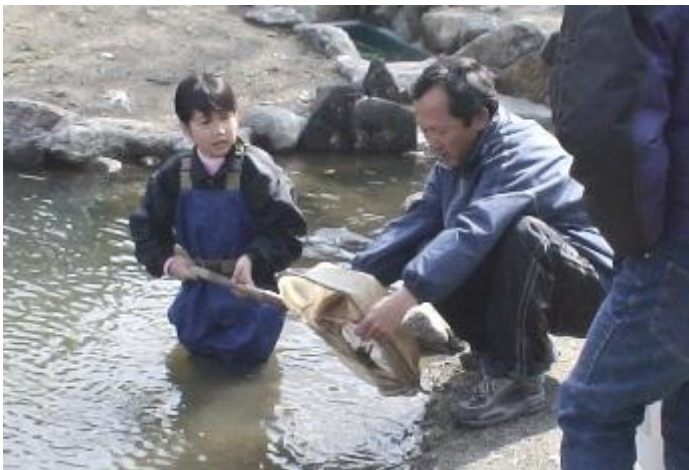
溶存酸素量(DO)とドブガイの測定 06年03月19日(日)

溶存酸素量(DO)を調べています。DOは一日の朝夕でかなり変動があります。昨年生まれのドブガイの殻長・殻高・殻幅をノギスで測定しているところです。2月～3月にはほとんど成長していないようですね。

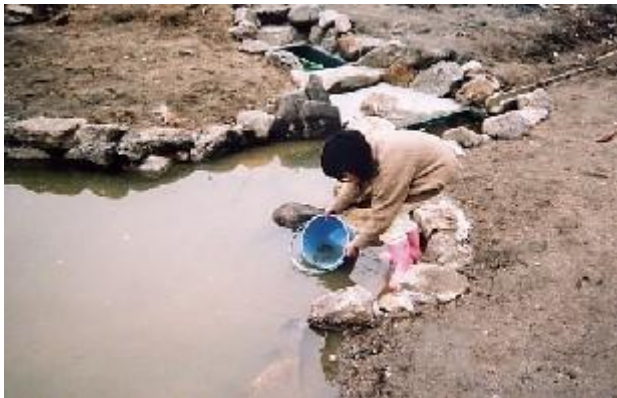
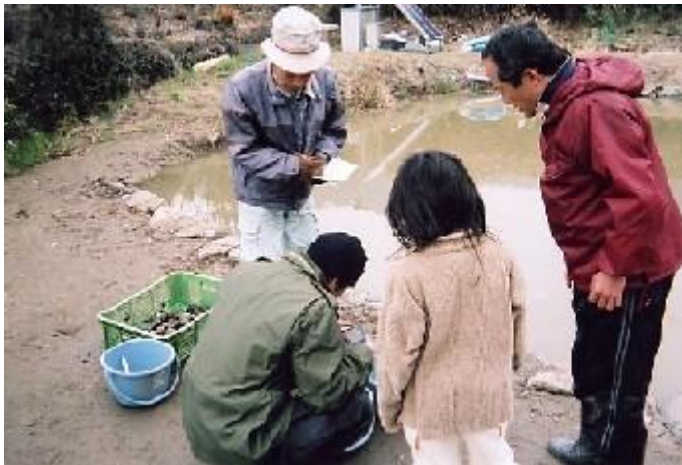
ヨシノボリに寄生するドブガイの幼生 06年02月13日(月)

ヨシノボリに寄生するドブガイの幼生(グロキディウム)です。

今年の1月15日にはヨシノボリに平均 13 ± 5 個体 ($n=5$) ずつグロキディウムが付いていましたが、昨日の2月12日には平均 19 ± 2.4 個体 ($n=5$) 付着していました。ヨシノボリの胸ひれや腹ひれ尾ひれなどに付いているのが見えますか。少し拡大してみました。

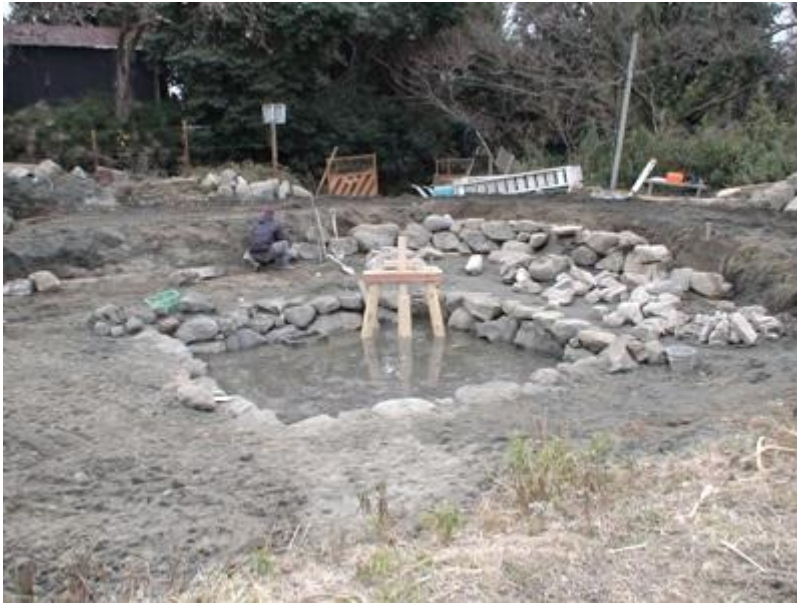
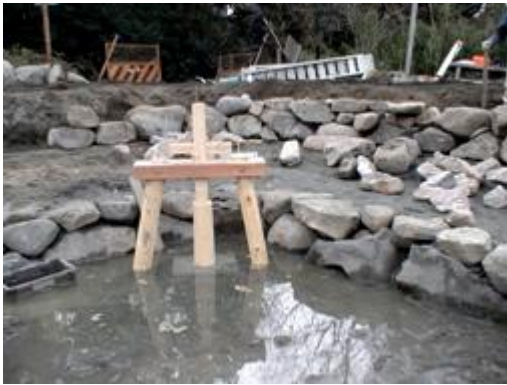
底樋排水と池上段石積み 06年01月21日(土)

底樋からの排水と池上段石積み工事を行っています。

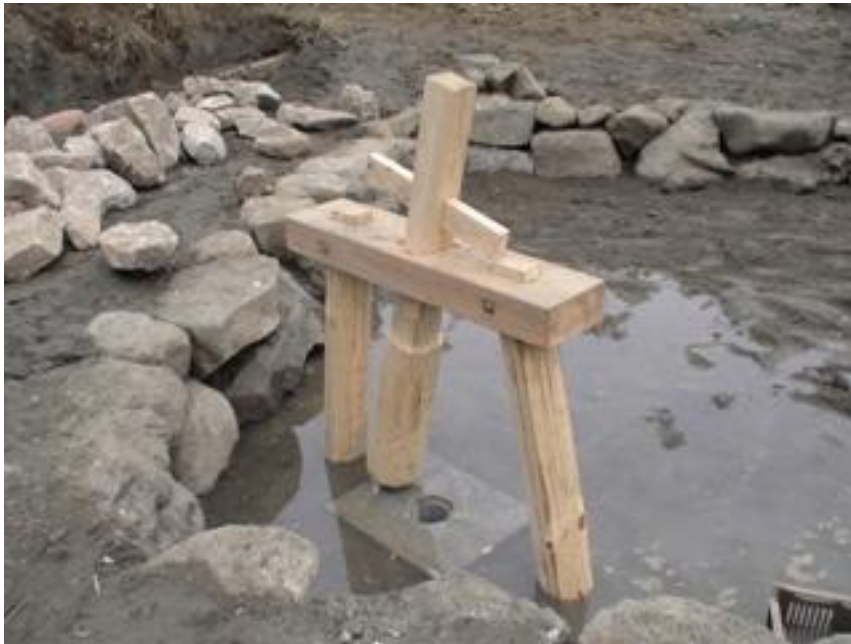
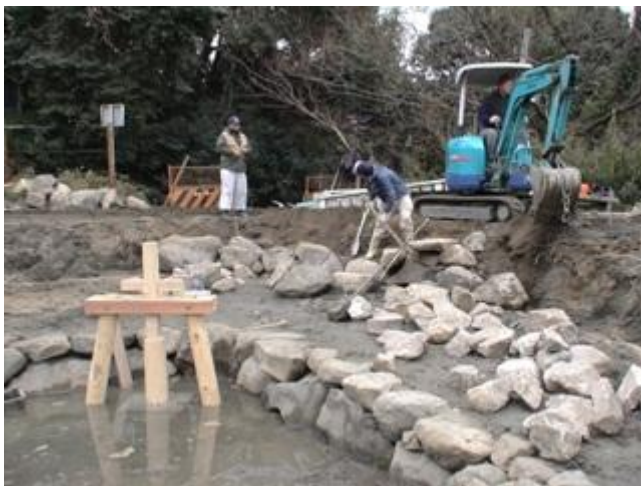
底樋 06年01月19日(木)

もう底樋が設置されました。

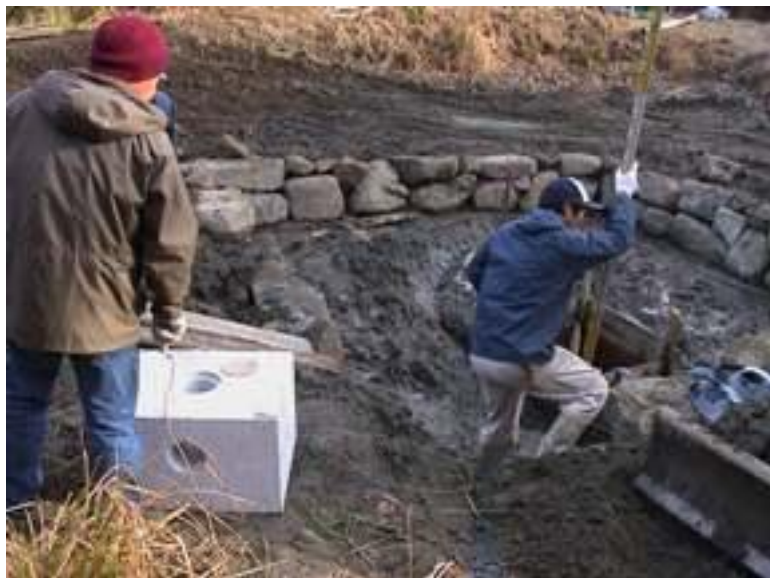
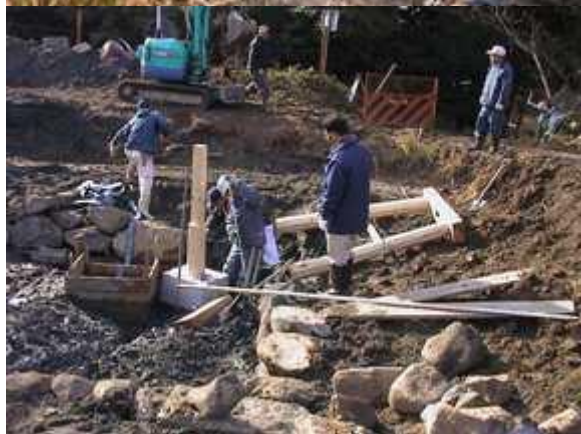
二段目の池底 01月18日(水)

池の構造は二段底にします。内側の深みが約5m×4mで深さは水面から約130cm～120cmになる予定です。まずは、松材の底板をはめ込み、その上に石を積み上げていきます。この内底の一番深いところに底樋の床石を設置します。池のサイズは約12m×12mでの外側の底は最大水深が60cm～70cmになるの山側は緩やかな傾斜になり、ドブガイの繁殖場になるはずですが。

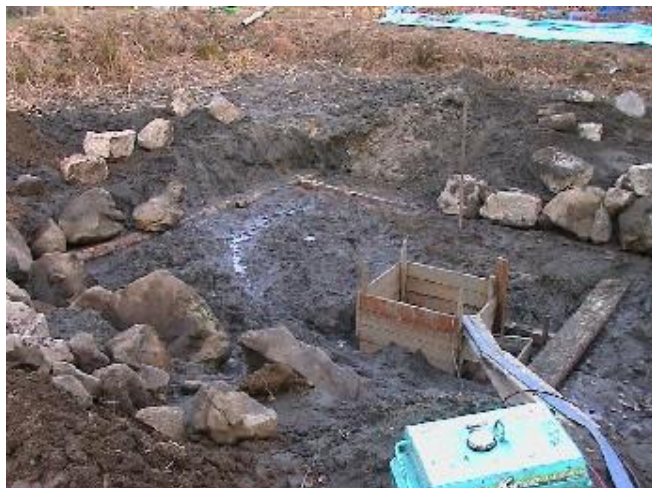
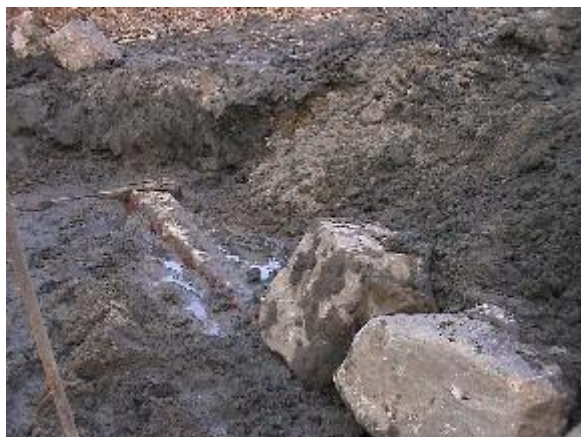
池の底板と底石積み 06年01月17日(火)

底板の上へ石積を行っていることです。人力では到底出来ない作業ですね。干しあげてあった酸化土と還元泥との違いがよくわかります。酸化土は奥の茶色い土です。鉄分が酸化してやや茶色身帯びてきます。しかし、手前の泥は還元泥で、硫化水素のくさい臭いが残っています。池の底にはどうしてもこのような還元泥が堆積してきます。だから年に1度の池干しが必要なんですね。

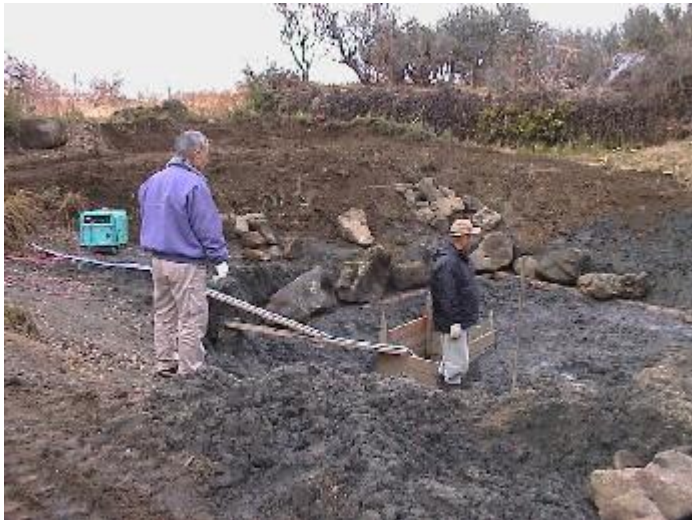
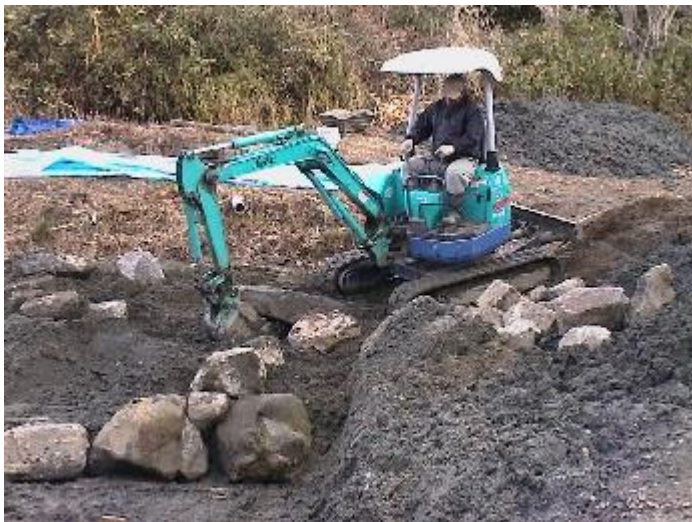
底板と底石の搬入 06年01月17日(火)

石の搬入は、クレーンと石運搬機そしてユンボとリレーして行きます。見事な技術ですね。
