■事例紹介① ため池改修 RE-1 保護池改修工事

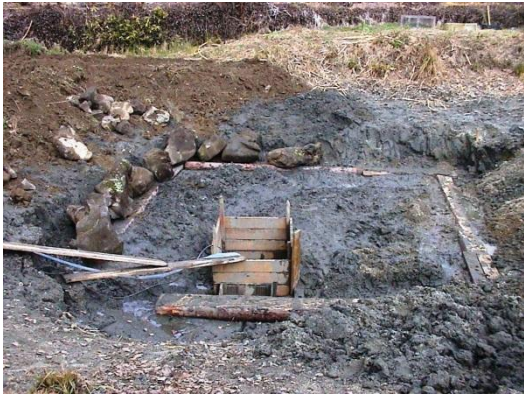
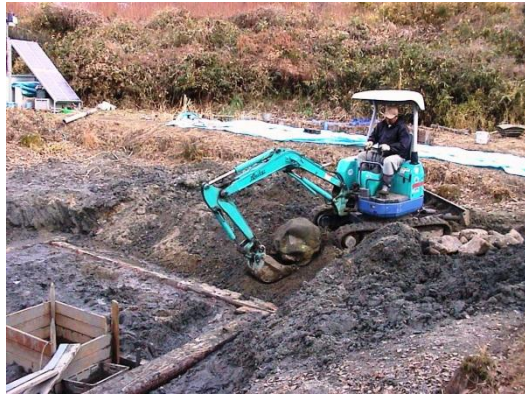
池の底板と底石積み 06年01月17日(火)

底板の上へ石積を行っているところです。干しあげてあった酸化土と還元泥との違いがよくわかります。酸化土は奥の茶色い土です。鉄分が酸化してやや茶色身を帯びてきます。しかし、手前の泥は還元泥で、硫化水素のくさい臭いが残っています。

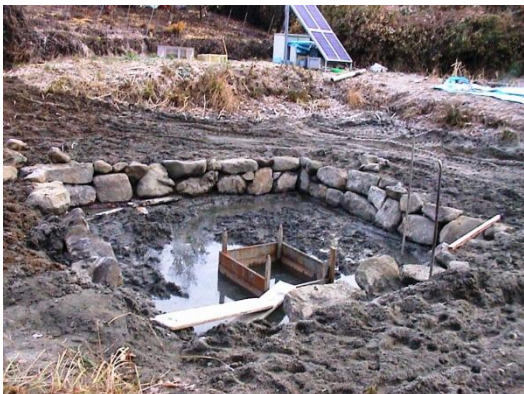
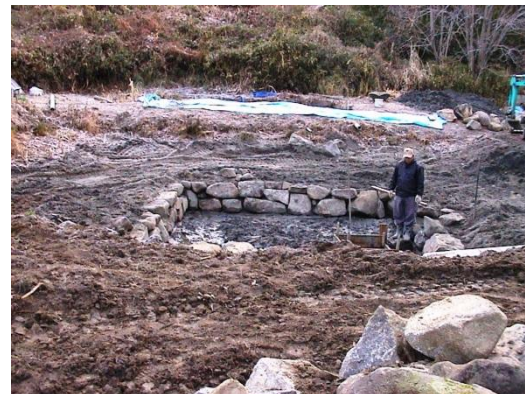
二段目の池底 01月18日(水)

池の構造は二段底にします。内側の深みが約5m×4mで深さは水面から約130cm～120cmになる予定です。まずは、松材の底板をはめ込み、その上に石を積み上げていきます。この内底の一番深いところに底樋の床石を設置します。池のサイズは約12m×12mでの外側の底は最大水深が60cm～70cmになり、山側はドブガイの繁殖場になるように緩やかな傾斜にします。

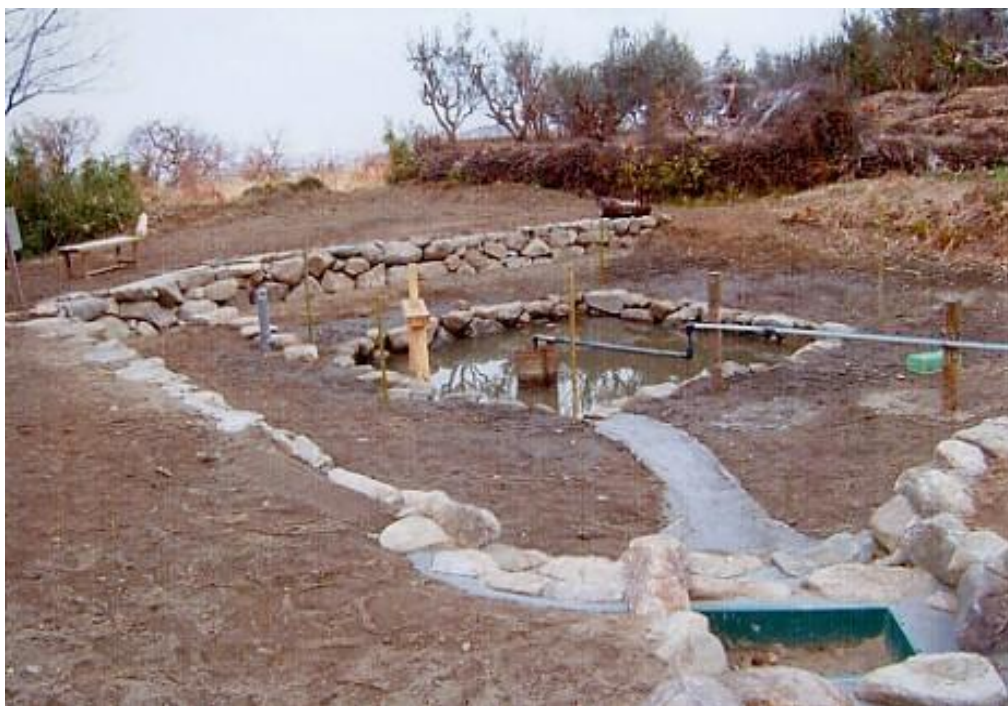
保護池RE-1完成 06年01月26日(日)

2年間干し上げていたため池のヘドロは、還元泥から酸化土に変わり、その酸化土を池全体に加え、給水した。
